П р о т о к о л и с п ы т а н и й

№ 14-53-2018 (5010192)

Плуг оборотный ППО-8

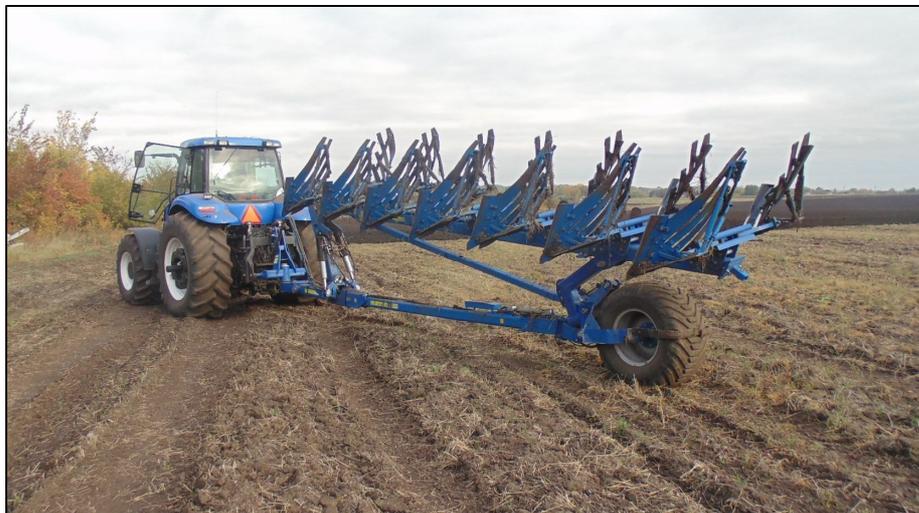
Описание конструкции машины

Плуг оборотный ППО-8 состоит из следующих основных сборочных единиц:

Бруса, механизма оборота плуга, навески, колеса опорно-транспортного, корпусов и предплужников.

Основным несущим элементом конструкции плуга является брус.

На брус установлен комплект корпусов, включающим в себя 8 левооборачивающих и 8 правооборачивающих корпусов и комплекта предплужников.

Навеска ППО 01.000А предназначена для агрегатирования плуга с трактором.

Механизм оборота служит для поворота бруса с корпусами на 180°.

Механизм оборота состоит из двух гидроцилиндров, шарнира, рычага.

Гидроцилиндры соединены с гидросистемой трактора.
