**Федеральное государственное бюджетное учреждение
«Центрально-Черноземная государственная
зональная машиноиспытательная станция»**

**ПРОТОКОЛ ИСПЫТАНИЙ
№ 14-29-2019 (5020922)**

**Борона дисковая
тяжелая повышенного ресурса БДТ-6-ПР**

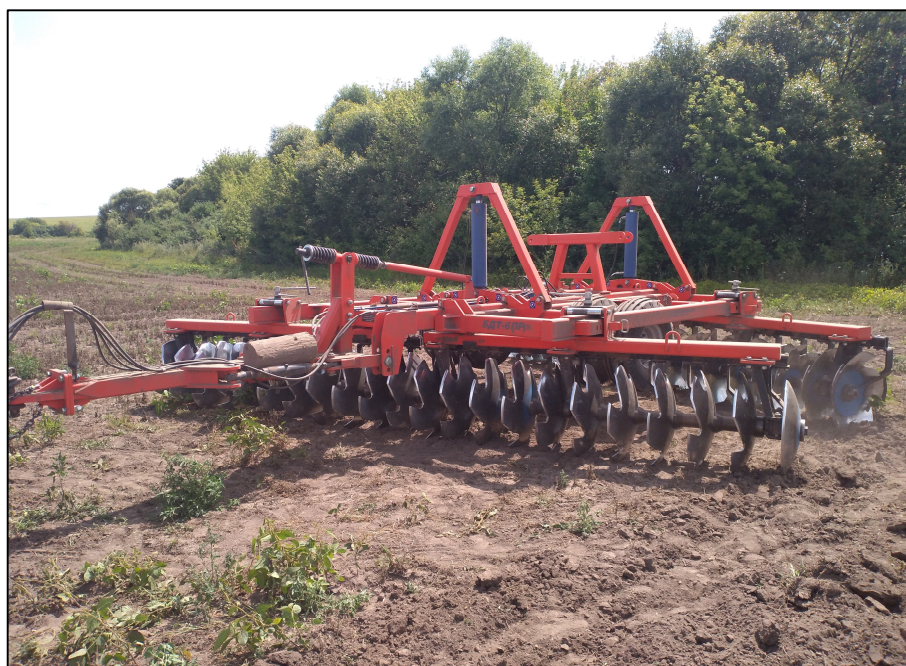
Описание конструкции машины							
<p>Основными узлами бороны являются: Центральная рама, левая и правая рама, батареи дисков, гидроцилиндры подъема.</p>							
Техническая характеристика							
Показатели	Численные значения						
Габаритные размеры бороны, мм: - в рабочем положении <table style="width: 100%; border: none;"> <tr> <td style="padding-left: 20px;">длина</td> <td style="text-align: right;">7760</td> </tr> <tr> <td style="padding-left: 20px;">ширина</td> <td style="text-align: right;">6030</td> </tr> <tr> <td style="padding-left: 20px;">высота</td> <td style="text-align: right;">2315</td> </tr> </table>	длина	7760	ширина	6030	высота	2315	
длина	7760						
ширина	6030						
высота	2315
