Протокол испытаний

№ 03-87-19 (5130362)

Косилка ротационная навесная КРН-2,1

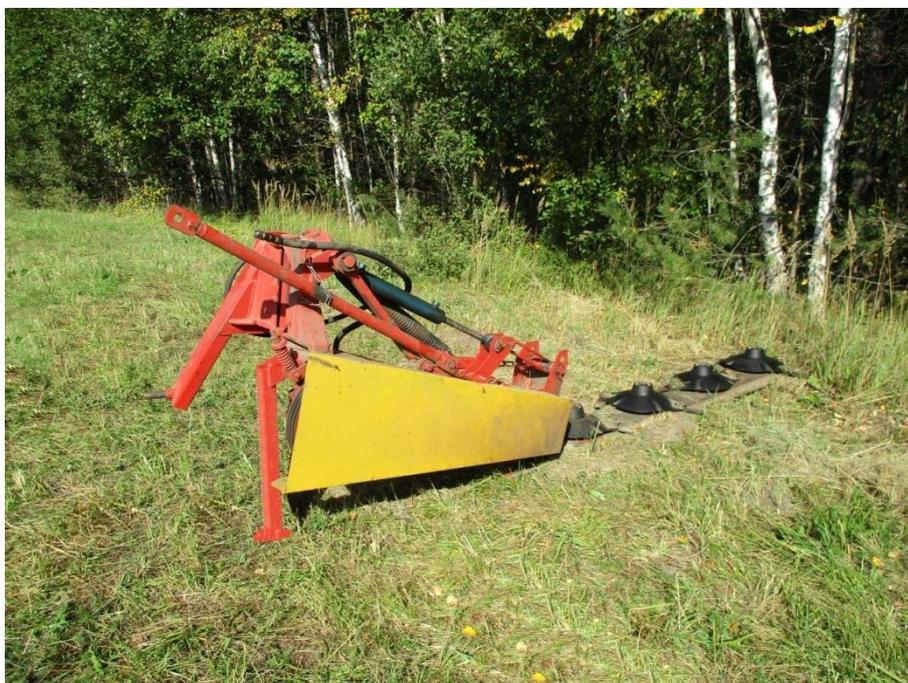
Краткие результаты испытаний	
Косилка ротационная навесная КРН-2,1	
Назначение и описание конструкции машины	
Косилка ротационная навесная КРН-2,1 предназначена для скашивания высокоурожайных и полёглых трав, на повышенных скоростях с укладкой скошенной массы в прокос.	
Косилка состоит из: рамы навески с опорной стойкой, подрамника, механизма уравнивания, режущего аппарата, тягового предохранителя, привода, и гидрооборудования.	
Качество работы:	
Фактическая ширина захвата, м	2,0
Ширина прокоса, см	200,0
Высота прокоса, см	14,8
Высота среза, см	8,1
Потери, т/га	0,04
Условия эксплуатации:	
– навеска (присоединение) на трактор	Трёхточечная
– перевод в рабочее и транспортное положение	Гидравлический, ручная
– настройка рабочих органов	Ручная, гидравлическая
– время подготовки машины к работе (навески)	0,35 чел.-час
Энергосредство для агрегатирования	Тракторы тягового класса 0,9-1,4
Потребляемая мощность	от ВОМ трактора (540-560об/мин.)

Техническая характеристика	
Показатели	Численные значения
Габаритные значения в рабочем положении, мм	1750/3260/1305
Ширина захвата	2,1
Количество роторов, шт	4
Масса, кг	520
Ширина колеи трактора, мм	1400-1800
Рабочая скорость, км/ч	не более 15
Транспортная скорость, км/ч	не более 25
