П р о т о к о л и с п ы т а н и й

№ 14-02-2019 (5020602)

Борона зубовая широкозахватная БЗШ-21х2М

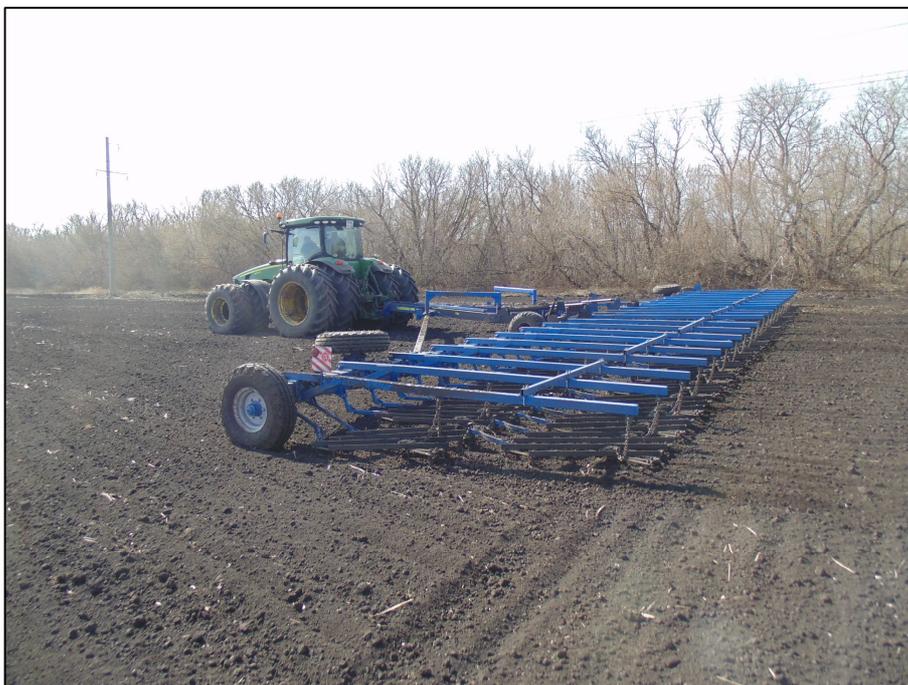
Основными узлами бороны являются: сница, на которой закреплен брус; левое и правое крылья; кронштейны и штанги для навески зубовых борон; опорные колеса; транспортные колеса; гидротрасса.
