**П р о т о к о л  и с п ы т а н и й  
№ 10-28-19 (6240182)**

**Культиватор «KORUND 8/750»**

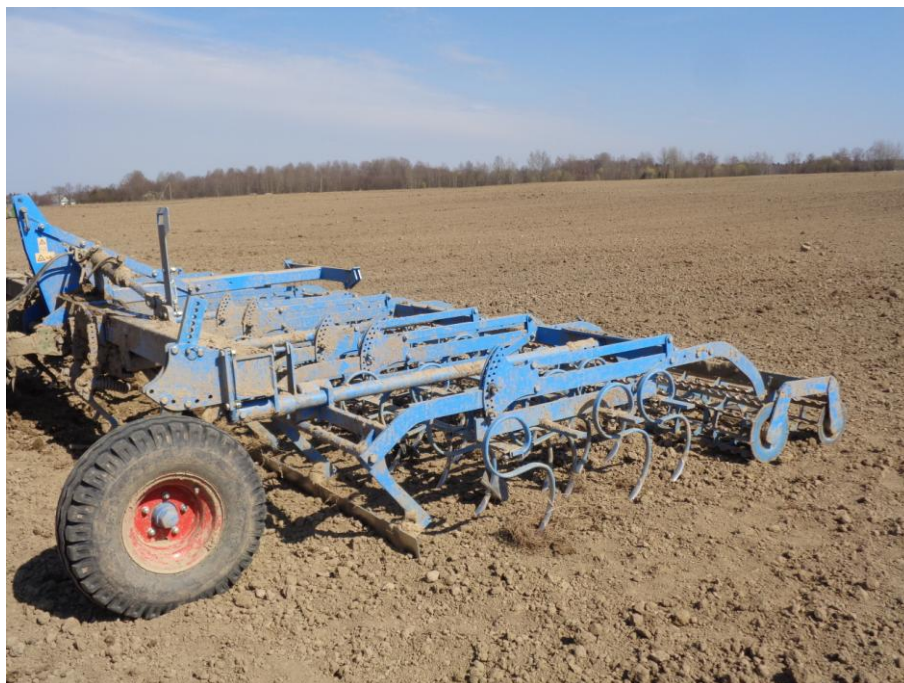
<b>Результаты испытаний (краткие)</b>	
«KORUND 8/750»	
<b>Назначение и описание конструкции машины</b>	
<p>Культиватор «KORUND 8/750» предназначен для предпосевной обработки почвы на глубину до 12 см (рыхления, выравнивания и уплотнения почвы).</p> <p>Культиватор «KORUND 8/750» агрегируется с тракторами мощностью 158 кВт/215 л.с.</p> <p>Культиватор «KORUND 8/750» состоит из рамы с навесным устройством, оборотных рыхлительных лап на S-образных стойках, планчатых выравнивателей, двойных трубчато-зубчатых катков, опорных колес с механизмами регулировки глубины обработки и гидросистемы.</p> <p>Рама культиватора состоит из несущей рамы и четырех шарнирно закреплённых боковых секций, подвижно закрепленных на кронштейнах. Для транспортного положения боковые секции при помощи гидроцилиндров складываются и фиксируются гидравлическим транспортным запором.</p> <p>Оборотные рыхлительные лапы установлены на S-образных стойках и закреплены на раме в 4 ряда. Регулировка глубины хода оборотных рыхлительных лап производится опорными колёсами, установленными на несущей раме. Вертикальные стойки колёс оснащены отверстиями под забивные штифты с шагом 1,5 см, для установки необходимой глубины обработки.</p> <p>Двойные трубчато-зубчатые катки предназначены для уплотнения почвы и дополнительного измельчения и принимают на себя массу культиватора, когда он опущен в рабочее положение и регулируют глубину обработки.</p> <p>Планчатый выравниватель предназначен для выравнивания почвы и состоит из пяти секций, закреплённых на центральной и боковых секциях рамы культиватора. Планки устанавливаются на «Активный угол» и на «Пассивный угол» в зависимости от твердости почв.</p> <p>Особенности конструкции:</p> <ul style="list-style-type: none"> <li>- для выравнивания почвы применяется планчатый выравниватель;</li> <li>- для прикатывания почвы применяются двойные трубчато-зубчатые катки диаметром 330 мм;</li> <li>- установка рабочих органов на S-образных пружинных стойках, позволяющих защищать от повреждения рыхлительные лапы;</li> <li>- боковые секции в транспортном положении складываются на несущую раму.</li> </ul>
