**Протокол испытаний**

**№ 03-88-19 (5021012)**

**Борона дискокультиваторная БДК-6.6x5ПСКШР**

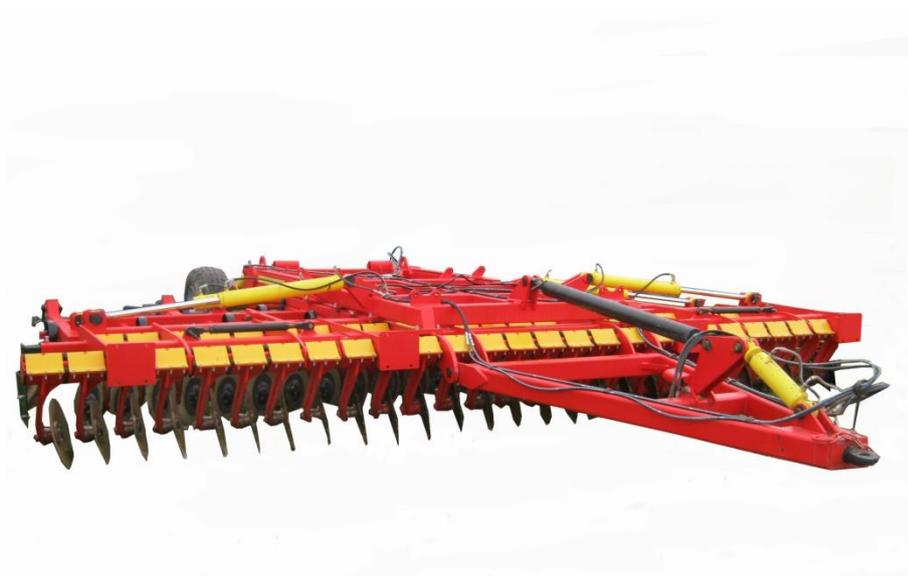
<b>Краткие результаты испытаний</b>	
<b>Борона дискокультиваторная БДК-6.6x5ПСКШР</b>	
<b>Назначение и описание конструкции машины</b>	
<p>Борона дискокультиваторная БДК-6.6x5ПСКШР (далее – дискокультиватор) предназначена для поверхностной обработки почвы, уничтожения сорняков, выравнивания и рыхления поверхности поля.</p> <p>Дискокультиватор должен удовлетворительно работать на почве с абсолютной влажностью до 30%, твердостью до 3,0 МПа полях имеющих ровный и волнистый микрорельеф, с уклоном до 8 градусов.</p> <p>БДК-6.6x5ПСКШР является полуприцепным агрегатом и состоит из следующих основных узлов и систем: прицепного устройства, центральной рамы, шарнирно присоединенных к ней боковых складывающихся рам (крыльев), катков, дисковых и культиваторных модулей с рабочими органами, двух транспортных колес и гидросистемы.</p> <p>Рабочими органами являются сферические диски, стрелчатые лапы и двойные швеллерные катки.</p>
