П р о т о к о л и с п ы т а н и й

№ 08-74-2020 (5020132)

Бороны дисковой GIGANT 10/800

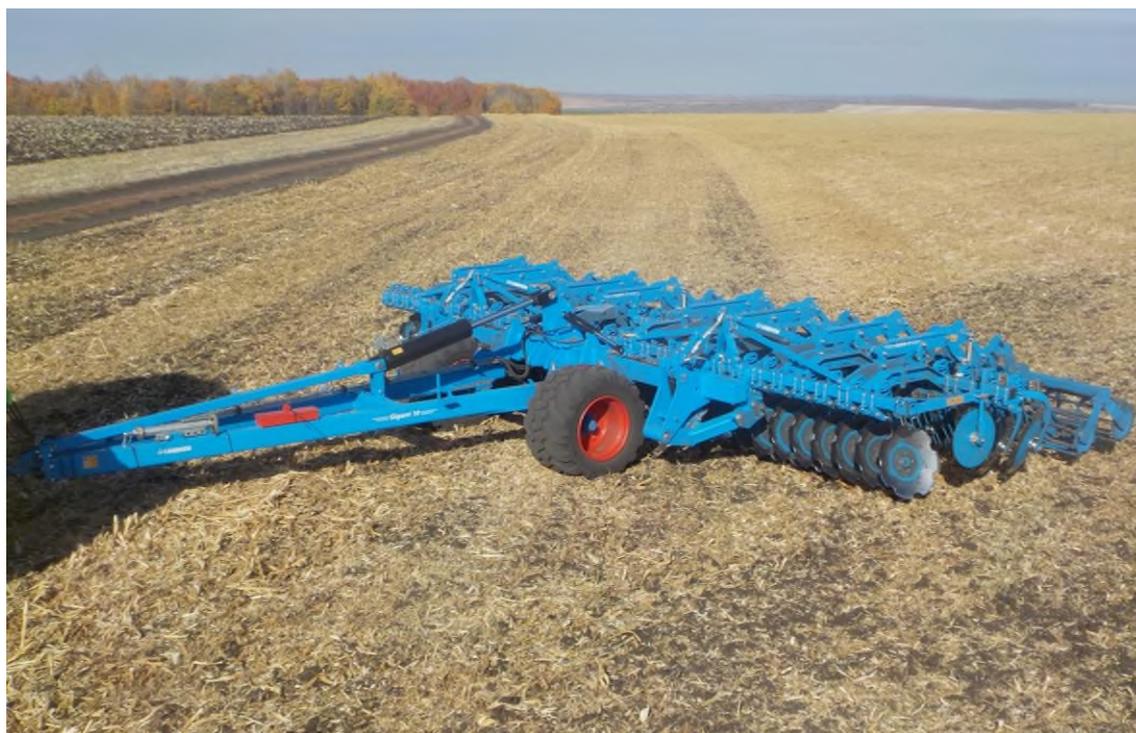
Описание конструкции машины	
Борона дисковая является полуприцепным гидрофицированным орудием, с двумя рядами (64 шт) дисков диаметром (620 мм). Сзади установлены 4 трубчато-планчатые катки диаметром 400 мм, для уплотнения почвы. Борона состоит из рамы с двумя секциями рабочих органов. Борона имеет 2 опорно-транспортных колеса. Перевод машины из рабочего положения в транспортное осуществляется гидросистемой трактора.	
Техническая характеристика	
Показатели	Численные значения
Габаритные размеры машины в рабочем положении, мм:	
- длина	9370
- ширина	8500
- высота	1600
Габаритные размеры машины в транспортном положении с John Deere 8345RT, мм
