ФГБУ «ПОВОЛЖСКАЯ ГОСУДАРСТВЕННАЯ ЗОНАЛЬНАЯ
МАШИНОИСПЫТАТЕЛЬНАЯ СТАНЦИЯ»

П р о т о к о л и с п ы т а н и й

№ 08-75-2020 (5020932)

Бороны дисковой CATROS 9001-KR

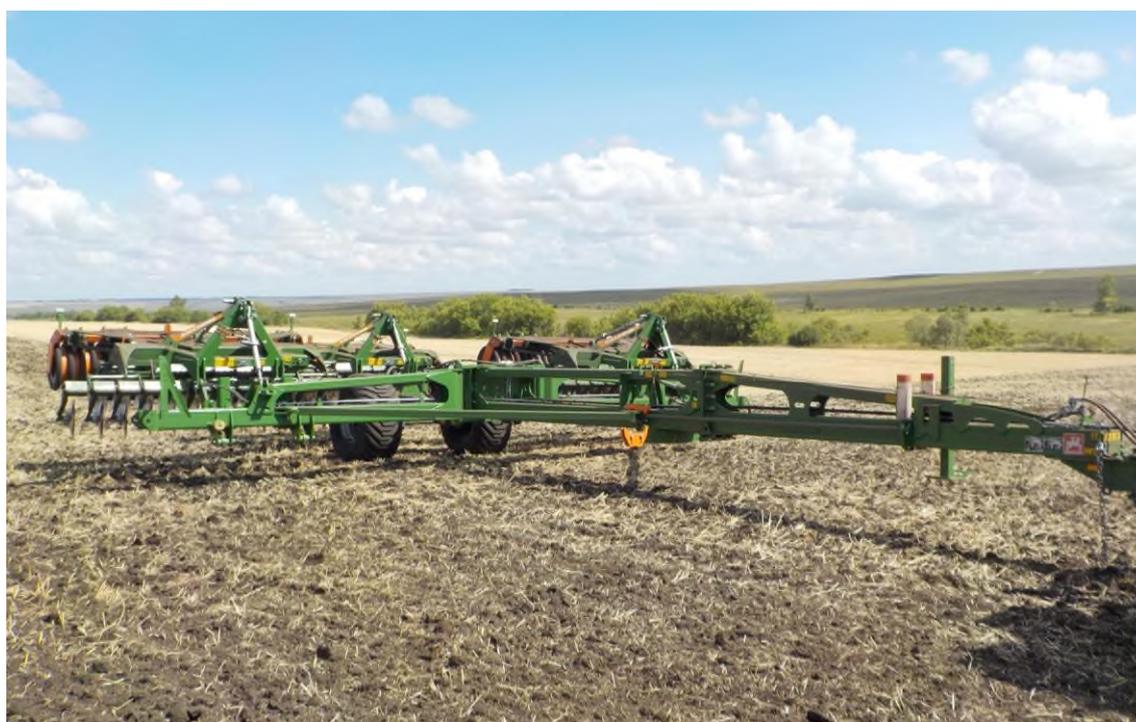
Описание конструкции машины	
Борона состоит из универсальной сцепки KR для использования с тремя дисковыми боронами CATROS 3001. Рабочие органы- диски в количестве (72 шт.), опорные резиновые катки (3шт.). Борона имеет 2 опорно-транспортных колеса. Перевод машины из рабочего положения в транспортное осуществляется гидросистемой трактора.	
Техническая характеристика	
Показатели	Численные значения
Габаритные размеры машины в рабочем положении, мм:	
- длина	13750
- ширина	9380
- высота	1540
Габаритные размеры машины в транспортном положении с
